Flussbad Berlin - Testfilter

Vorläufiger Endbericht Betriebszeitraum 2017 – 2018

AKUT Umweltschutz Ingenieure
Burkard und Partner
Wattstraße 10, 13355 Berlin

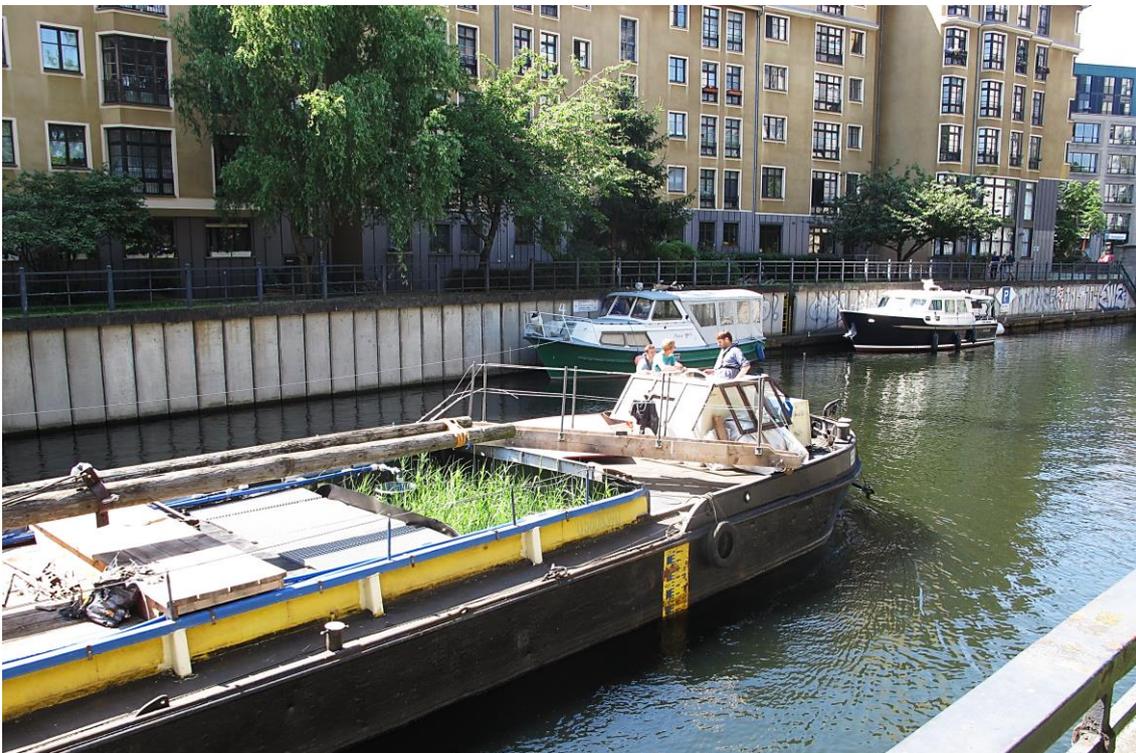
Abbildung 1: Überführung der mobilen Versuchsanlage zum Liegeplatz im Spreekanal

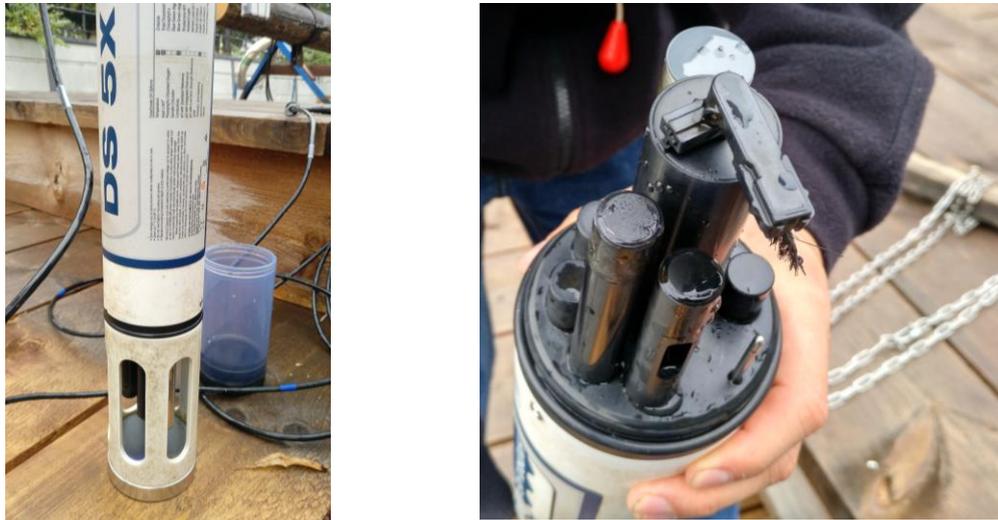
Abbildung 3: Multiparametersonde, Messkopf mit rotierender Bürste zur Reinigung (rechts)

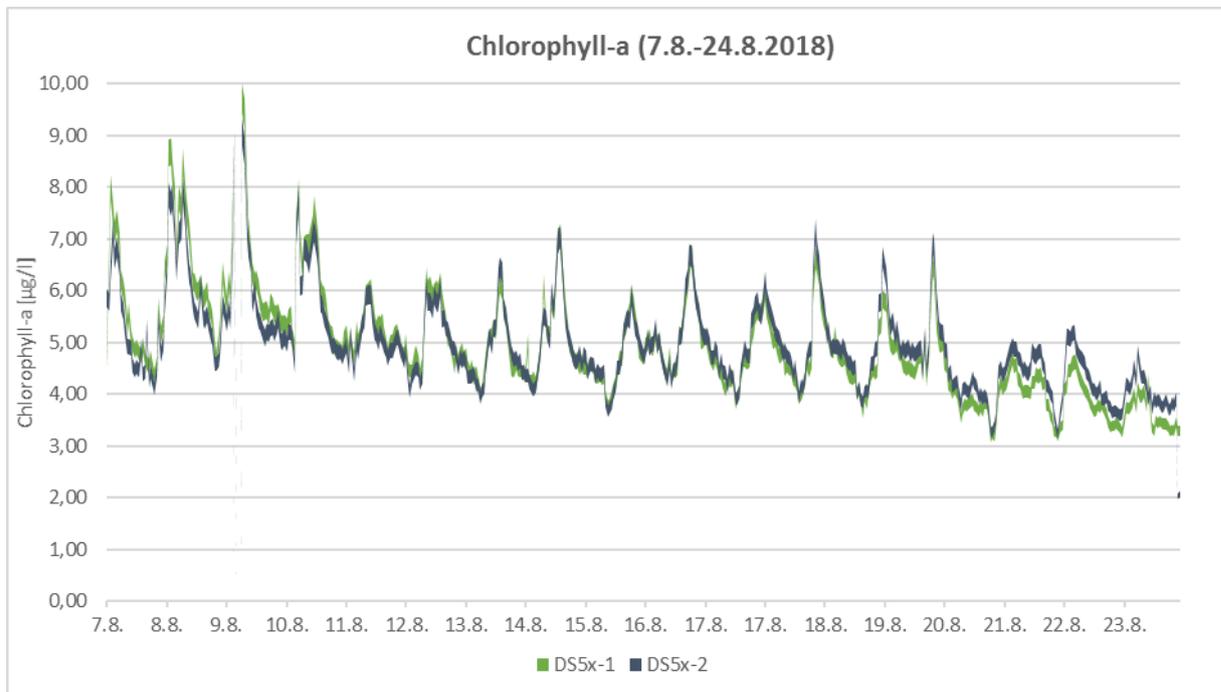
Abbildung 4 zeigt den Verlauf der Konzentrationen im August für Chlorophyll-a der beiden nebeneinander im Fluss aufgehängten Sonden. Die Breite der Linie entspricht der zulässigen Messgenauigkeit. Diese kann neben weiteren Spezifikationen für Trübungs- und Chlorophyll-a Sensor Tabelle 4 entnommen werden. Aus der Abbildung ist eine geringfügige Drift von Sonde 1 abzulesen, deren Messwerte zu Beginn signifikant oberhalb derer von Sonde 2 lagen, was sich nach 2 Wochen umgekehrt hat.

Abbildung 4: Vergleich der Chlorophyll-a Messwerte beider Sonden (inkl. Messgenauigkeit) im Zeitraum 07.08.-24.08.2018

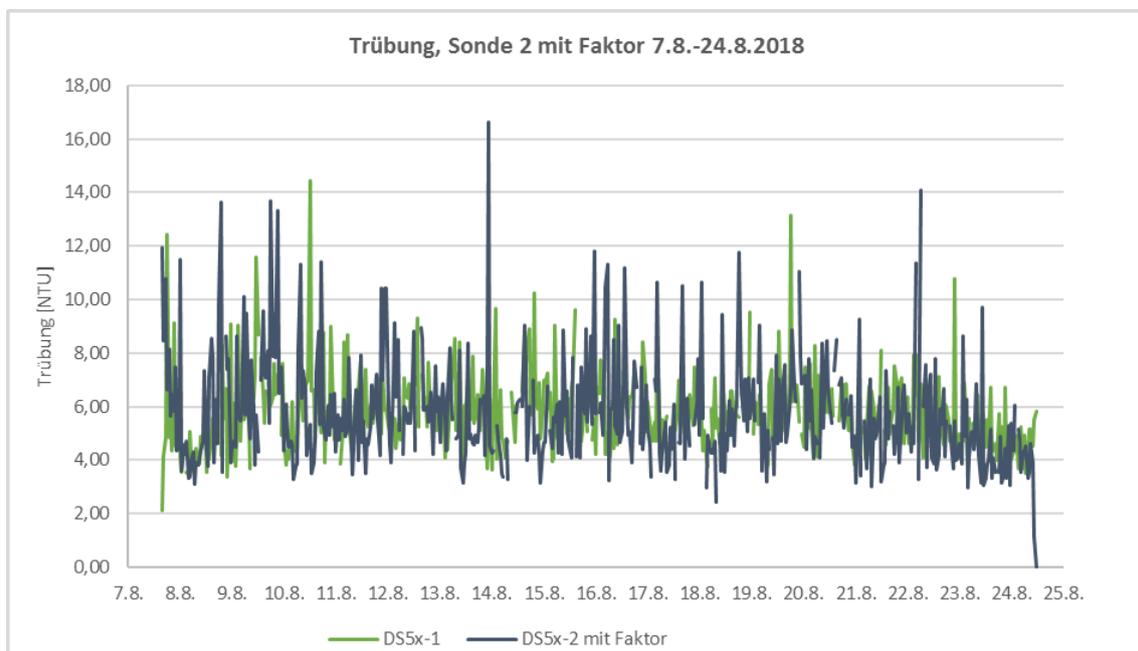
Ein Vergleich der beiden Sonden nach der letztmaligen Herstellerkalibrierung zeigt, dass diese grundsätzlich einen parallelen Verlauf anzeigen, aber die Messwerte von Sonde 1 im Mittelwert um 27% über den Werten der Sonde 2 liegen. Bei diesem Parameter wurden jeweils drei aufeinanderfolgende 15-Minuten-Messwerte gemittelt. Abbildung 5 zeigt den entsprechenden Konzentrationsverlauf nach Korrektur der Messwerte von Sonde 2 mit dem Faktor 1,27.

Abbildung 5: Vergleich der Trübungs-Messwerte beider Sonden (inkl. Messungenauigkeit) im Zeitraum 07.08.-24.08.2018

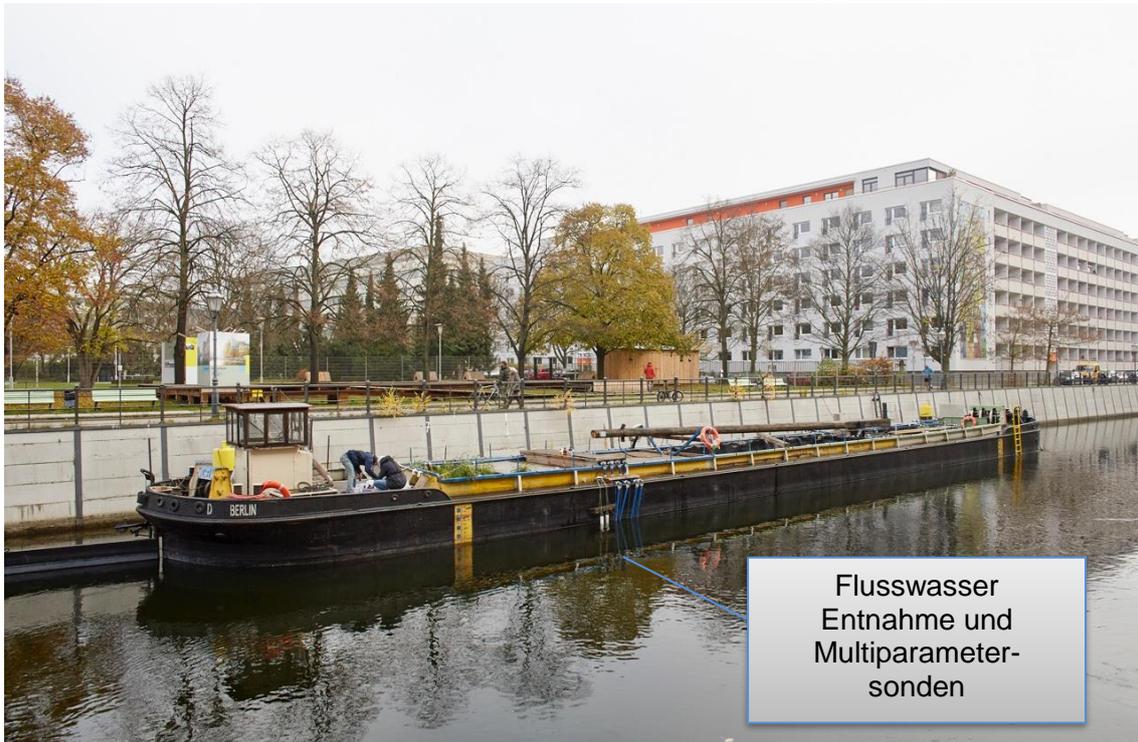
Abbildung 6: Testfilter im Herbst 2017 am Liegeplatz

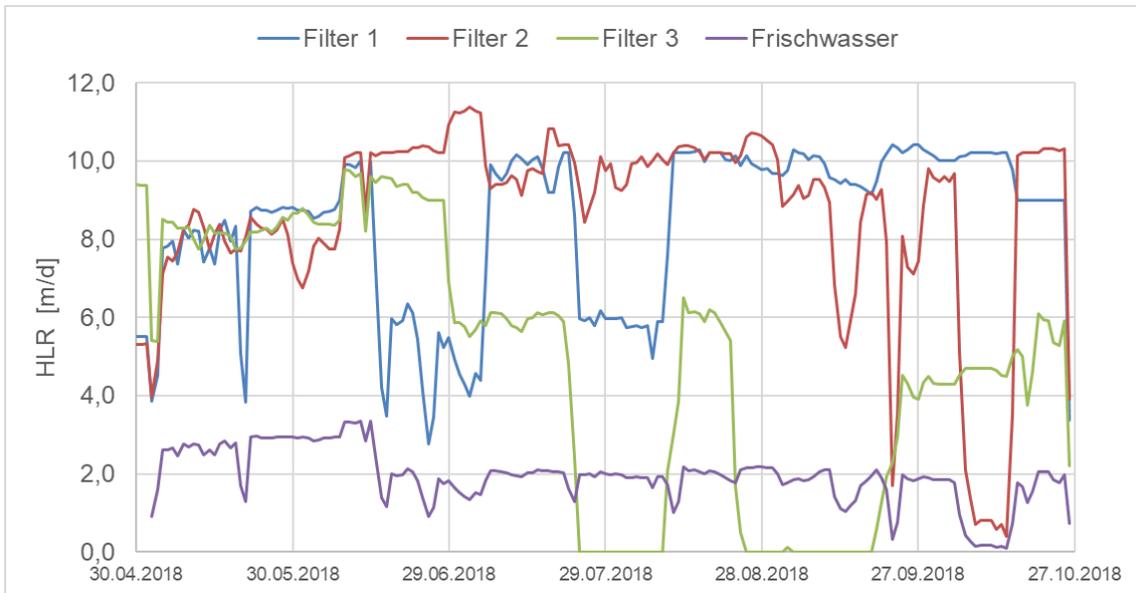
Abbildung 7 und Abbildung 8) zeigt sämtliche hydraulischen Belastungszustände der jeweiligen Filter und des Frischwasserbereichs an.

Abbildung 7: Hydraulische Belastungsraten (HLR) aller Filterstufen im Versuchszeitraum 2018

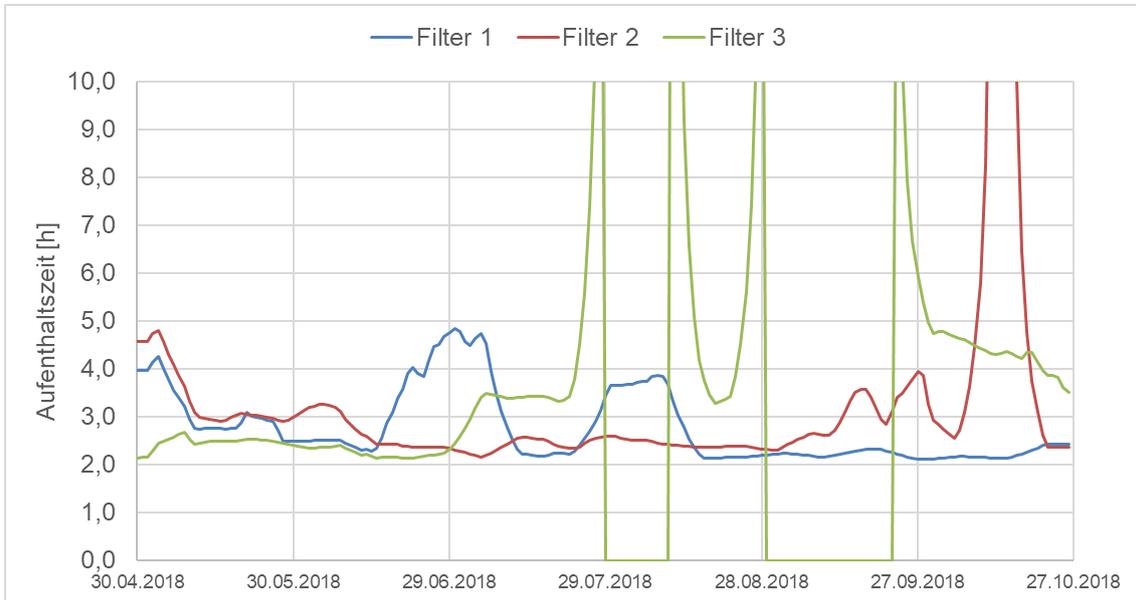
Abbildung 9: Mittlere Aufenthaltszeiten in Filter 1-3

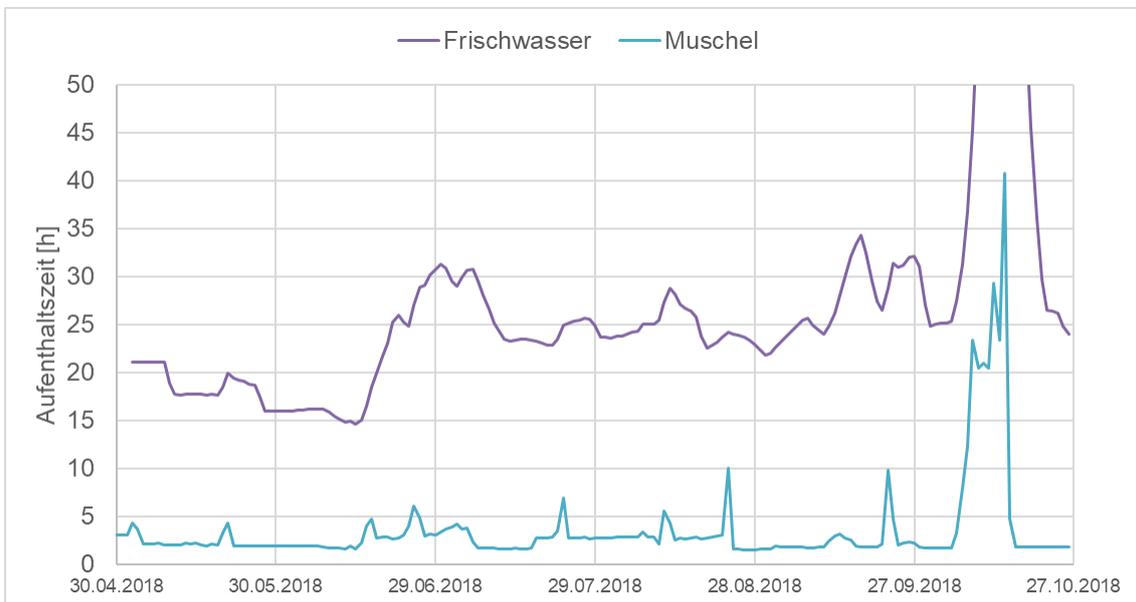
Abbildung 10: Mittlere Aufenthaltszeiten in Muschelreaktor und Frischwasserbehälter

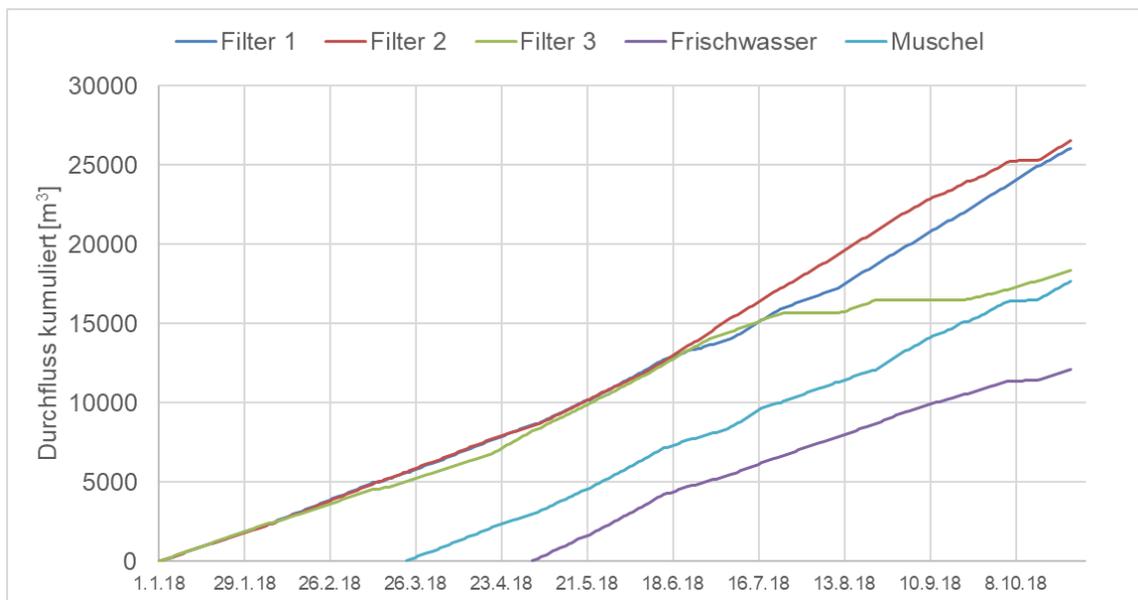
Im Jahresverlauf 2018 wurden die Filter gemäß Abbildung 11 bis Anfang Juni annähernd gleichermaßen beschickt. Aufgrund von zunehmendem Höhenverlust in Filter 3 stellte sich hier zunächst eine abnehmende Durchflussrate ein und wurde dann später bewusst gedrosselt oder in den Ruhezustand versetzt.

Abbildung 11: Durchflüsse im Versuchszeitraum, kumuliert

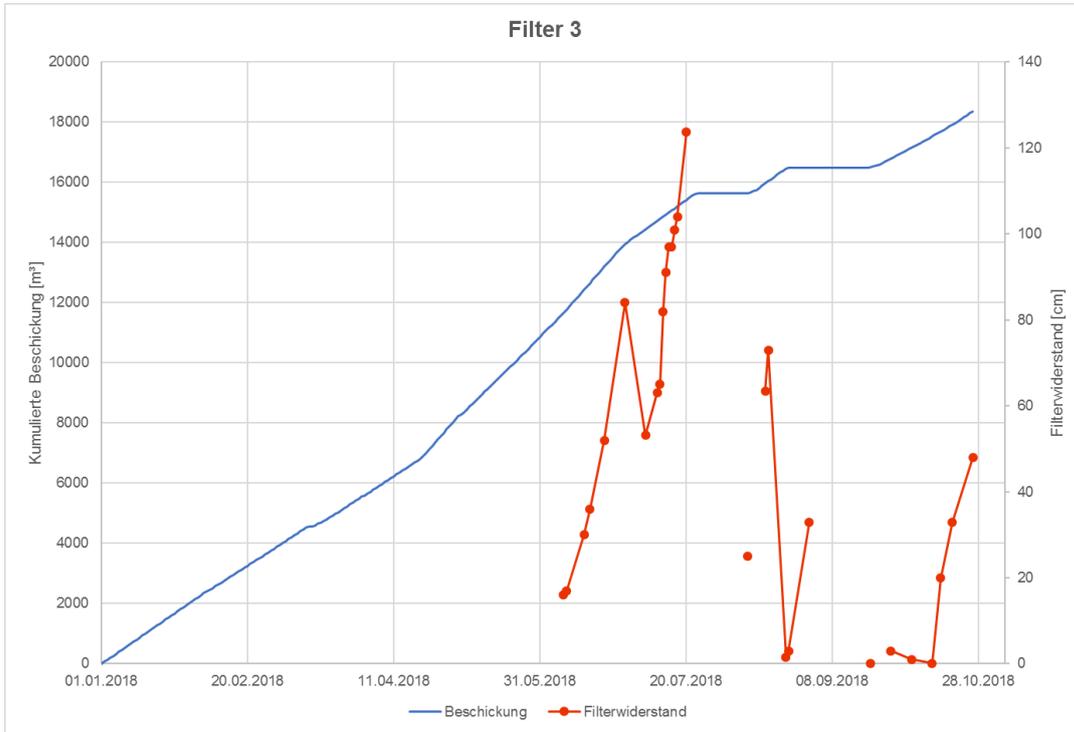
In Abbildung 12 ist der Zusammenhang zwischen kumulierter Beschickung und Filterwiderstand für Filter 3 dargestellt.

Abbildung 12: Zusammenhang zwischen kumulierter Beschickung und Filterwiderstand für Filter 3

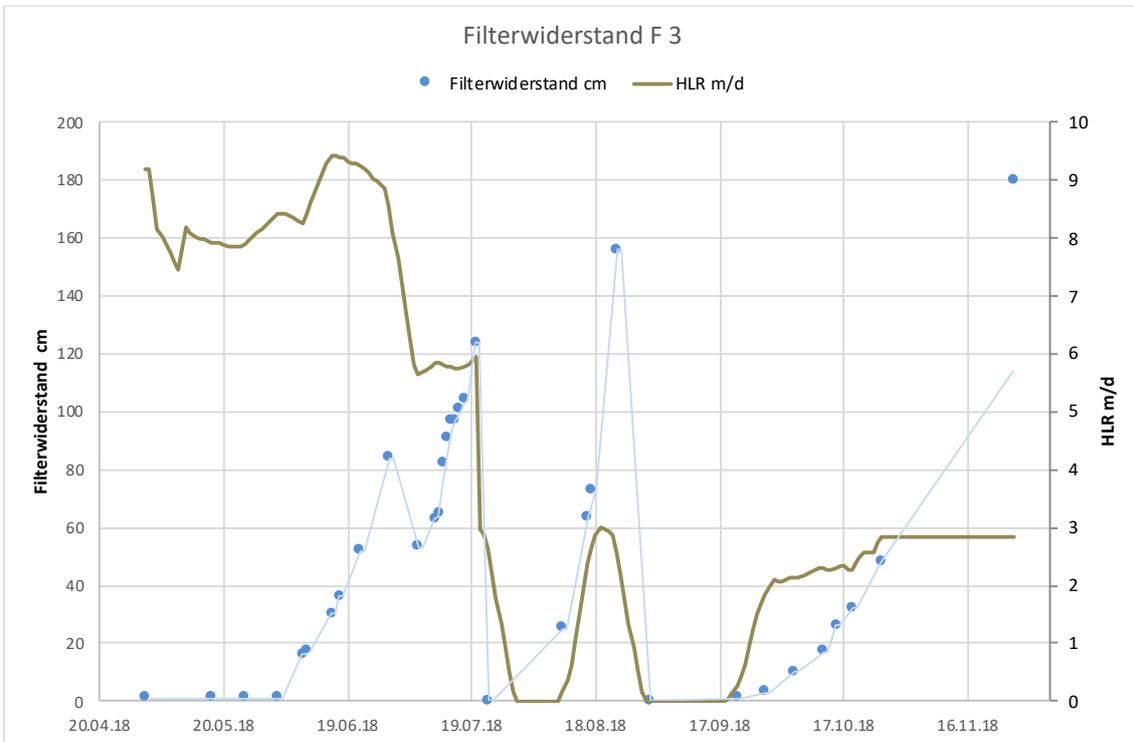
Abbildung 13: Zusammenhang zwischen hydraulischer Belastung (HLR in m/d) und Filterwiderstand für Filter 3

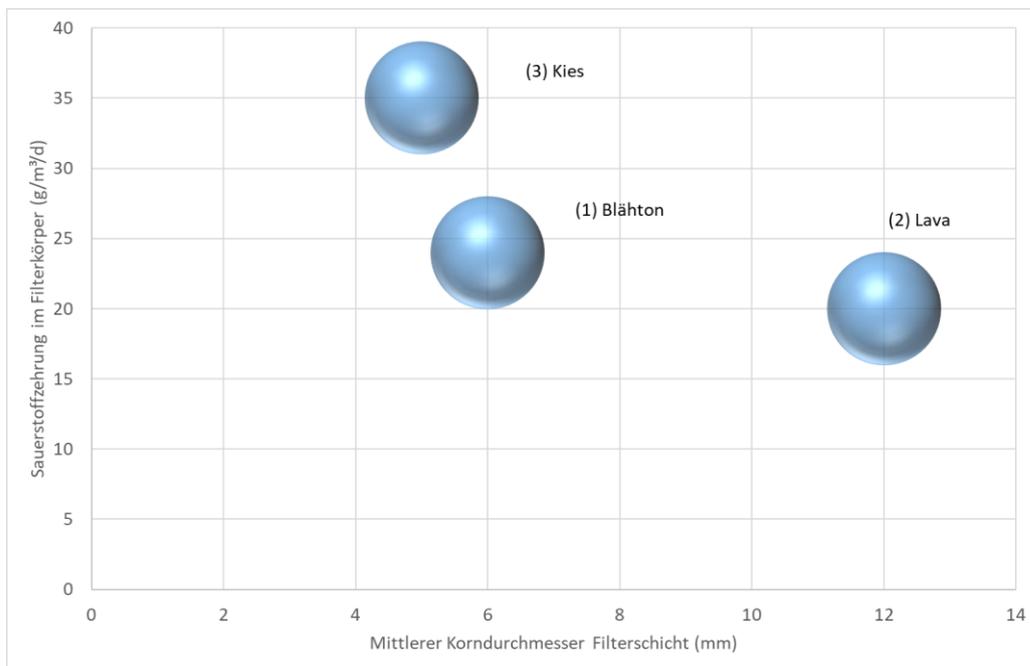
Die Tatsache, dass die Sauerstoffzehrung im Kiesfilter zudem so viel größer ist als im Blähtonfilter, lässt sich nicht allein durch die geringfügig größere Filterkornoberfläche erklären. Als Ursache käme auch eine höhere Konzentration an oxidierbaren organischen Substanzen im bepflanzten Filter in Frage. Dies könnte an inneren Quellen, wie der zusätzlichen Freisetzung von Exsudaten aus den Pflanzenwurzeln oder der Lösung von organischen Stoffen aus der Pflanzen-Topferde liegen. Bei einer effektiveren Filtrationsleistung des bepflanzten Filters könnte zudem mehr abbaubare organischer Substanz im Filter angereichert werden. Die tatsächlichen Gründe und der Anteil der Pflanzen ließen sich im Rahmen dieser Untersuchungen nicht klären. Hierzu sind weitere Versuche erforderlich.

Abbildung 15 Sauerstoffzehrung je Kubikmeter Reaktorvolumen im Juni 2018

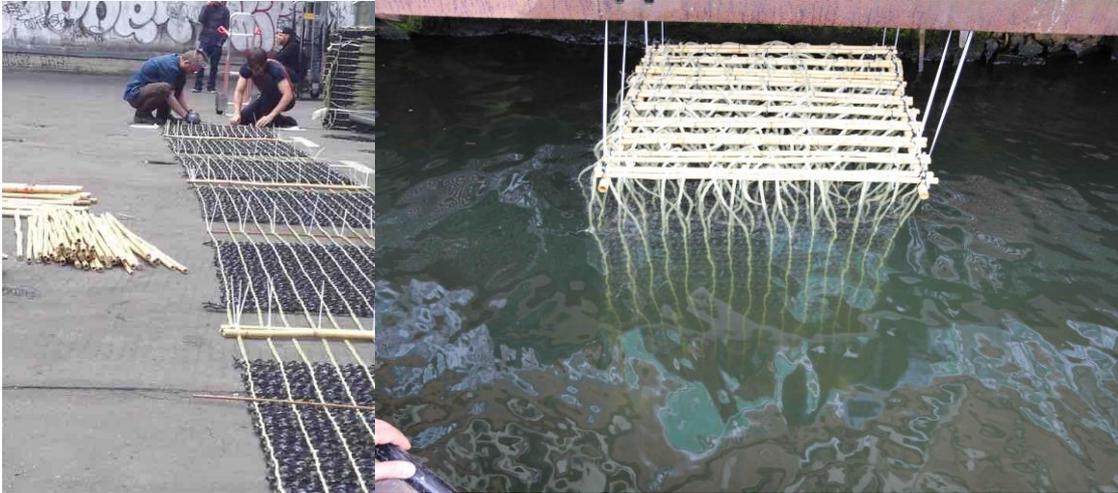
Abbildung 16: Vorbesiedlung der Muschelmatte in der Spree, Herstellung und Einbringung der Maten

Die vom Textilforschungsinstitut Chemnitz gefertigten Muschelaufwuchsträger wurden am 23.06.2016 zum Festheften der Dreissena-Larven in die Spree eingehängt (siehe Abbildung 16). Am 19.12.2016 wurden an vier Aufwuchsmatten Teilstücke des Maschengeflechtes entnommen und im Labor die Muscheln mit einer feinen Bürste abgelöst. Auf den Rahmen wurden Jungmuscheln mit Schalenlängen von 1 mm bis 7 mm gefunden; wobei die Matten unterschiedlich dicht besiedelt waren.

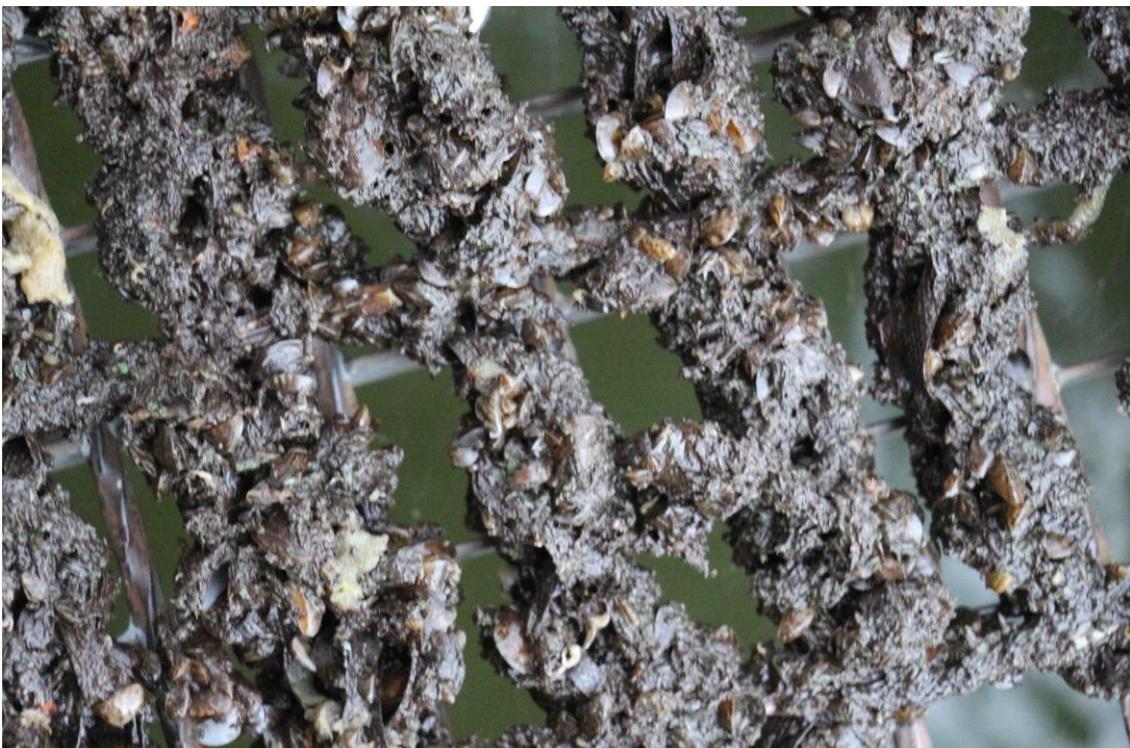
Abbildung 17: Stark bewachsene Muschelmatte der im freien Wasserkörper der Spree verbliebenen Maten, 17.08.2018

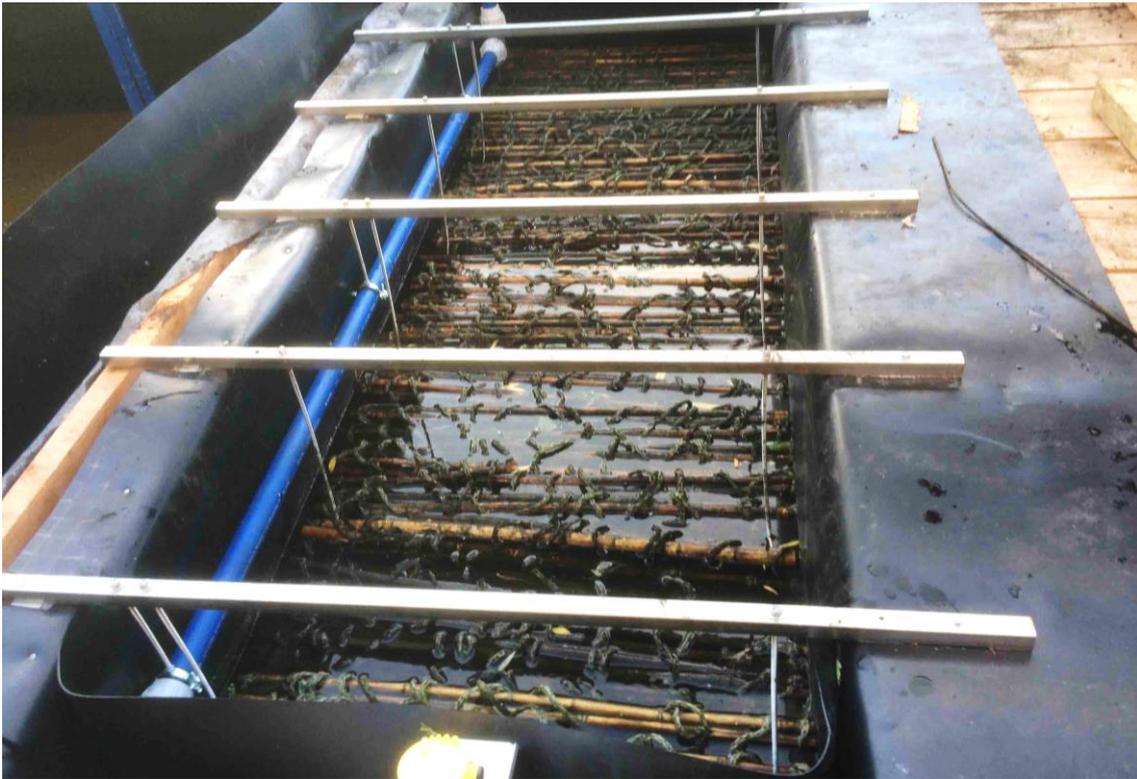
Abbildung 18: Einhängung der vorbesiedelten Muschelmatten in den Muschelreaktor am 31.05.2017

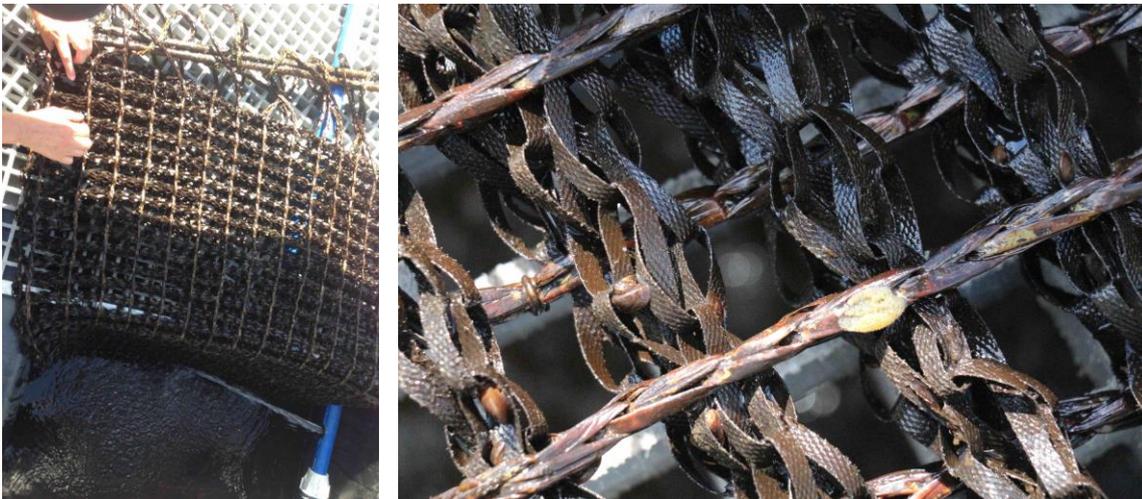
Abbildung 19: Muschelzählung der Matten im Muschelreaktor am 15.07.2018, wenig Muschelbewuchs

Der stark differenzierte Muschelbewuchs im Muschelreaktor ist ein Indikator für abweichende Standortbedingungen. Wesentliche Unterschiede könnten in der Nährstoffversorgung, der Sauerstoffkonzentration und der Strömungsturbulenzen im oberen Einströmbereich bestehen. Bei Ausfall der Wasserversorgung/ Umwälzung wären aufgrund der Sauerstoffzehrung insbesondere die Muscheln im unteren Bereich gefährdet und könnten ggf. beschädigt worden sein.

Es wird vermutet, dass der Muschelfilter zu dicht mit Aufwuchsmatten bestückt wurde und es dadurch bedingt insbesondere in den unteren Bereichen zu einem Mangel an Nahrung für die Muscheln kam.

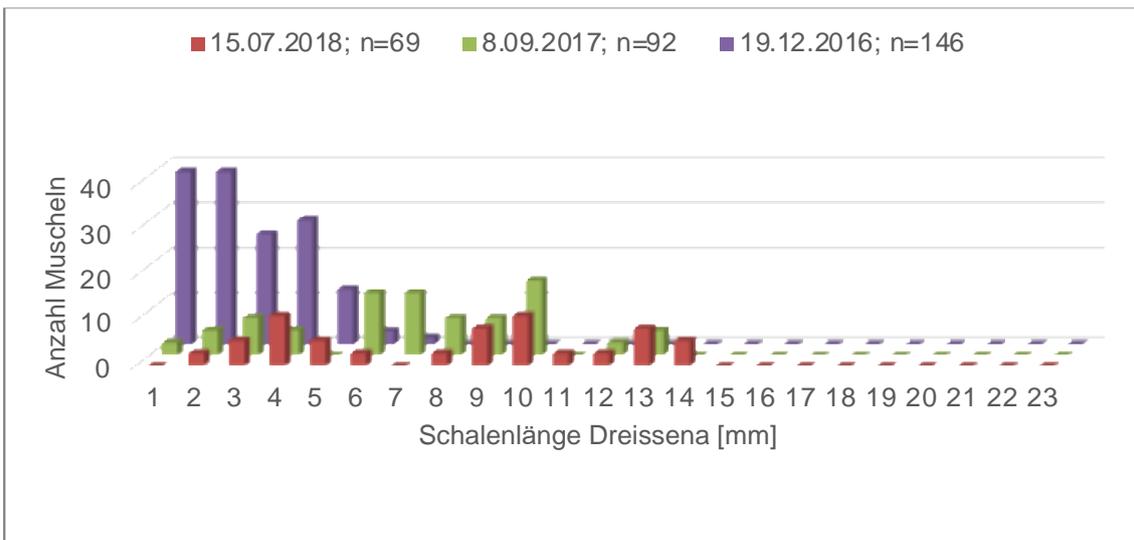
Abbildung 21: Längenverteilung und Anzahl der Muscheln bezogen auf 100 cm Maschengeflecht in der Spree 2016 und im Muschelfilter Uferseite 2017/2018

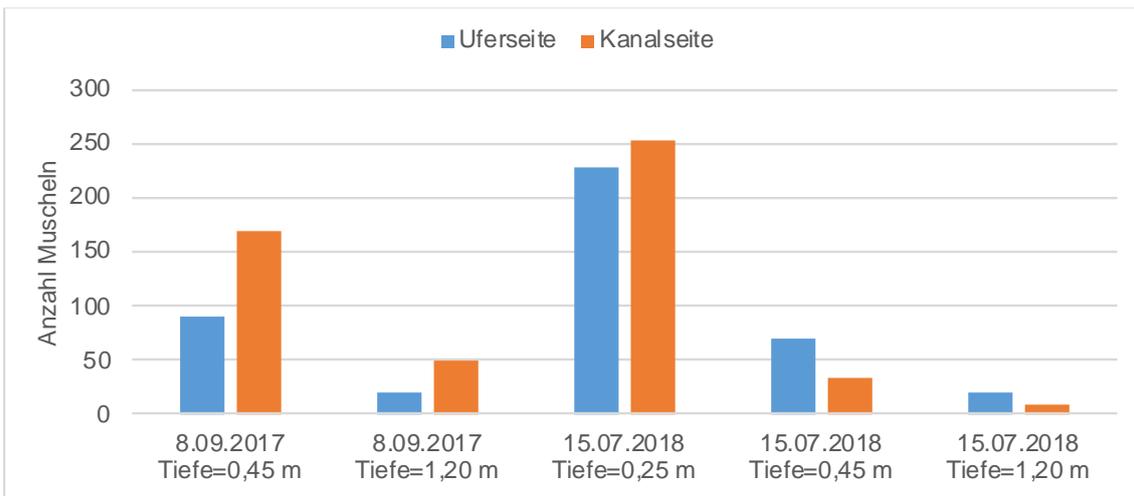
Abbildung 23: Anzahl Dreissena sp. im Muschelfilter in verschiedenen Tiefen

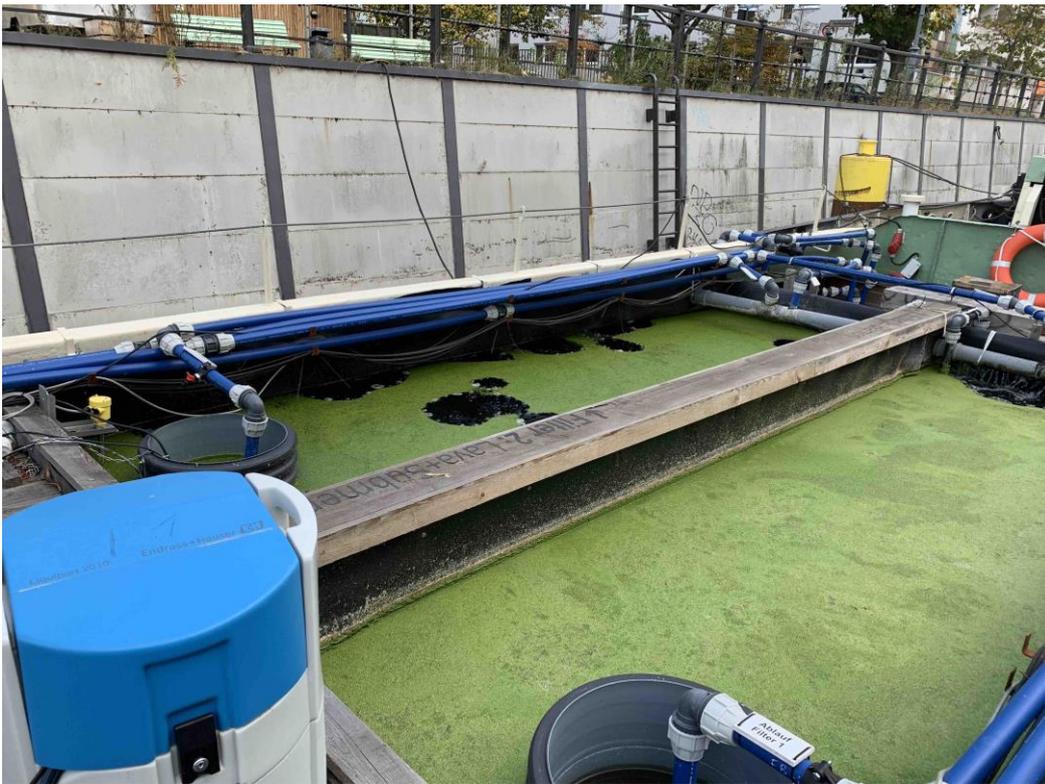
Abbildung 25: Lemna sp.-Entwicklung auf Filter 1 und Filter 2, 10.07.2018

Der Filterüberstand blieb lange Zeit frei von Schwimmpflanzen und fädigen Grünalgen. Erst nachdem sich die Lemnadecke auf dem benachbarten Filter 2 entwickelt hatte, kam es auch in Filter 1 zu einem dichten Bewuchs (Abbildung 25).

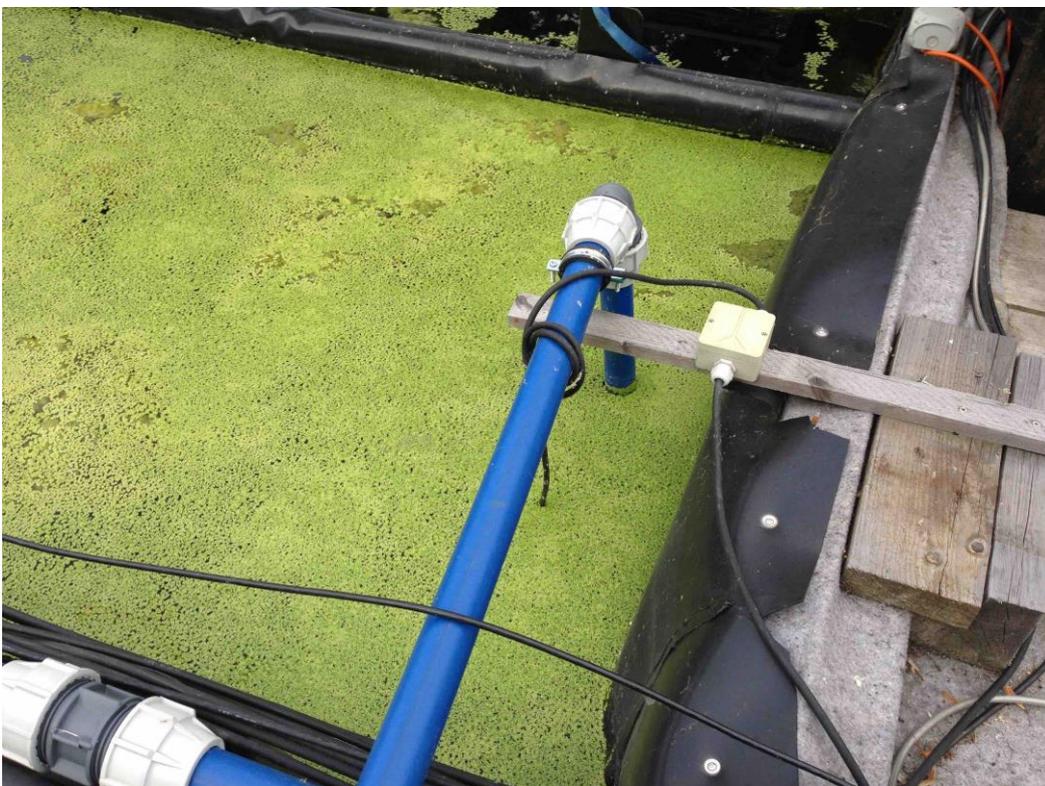
Abbildung 26: Fadenalgen- und Lemna sp.-Entwicklung auf dem Frischwasserbecken, 10.07.2018

Auf dem Frischwasserbecken kam es zeitweise zur Entwicklung von Fadenalgen, die sich an die Behälterwandung anhefteten (siehe Abbildung 26 und Abbildung 28). Diese wuchsen langsam in Richtung Beckenmitte und dienten einer großen Zahl von *Lemna* sp. als Anker.

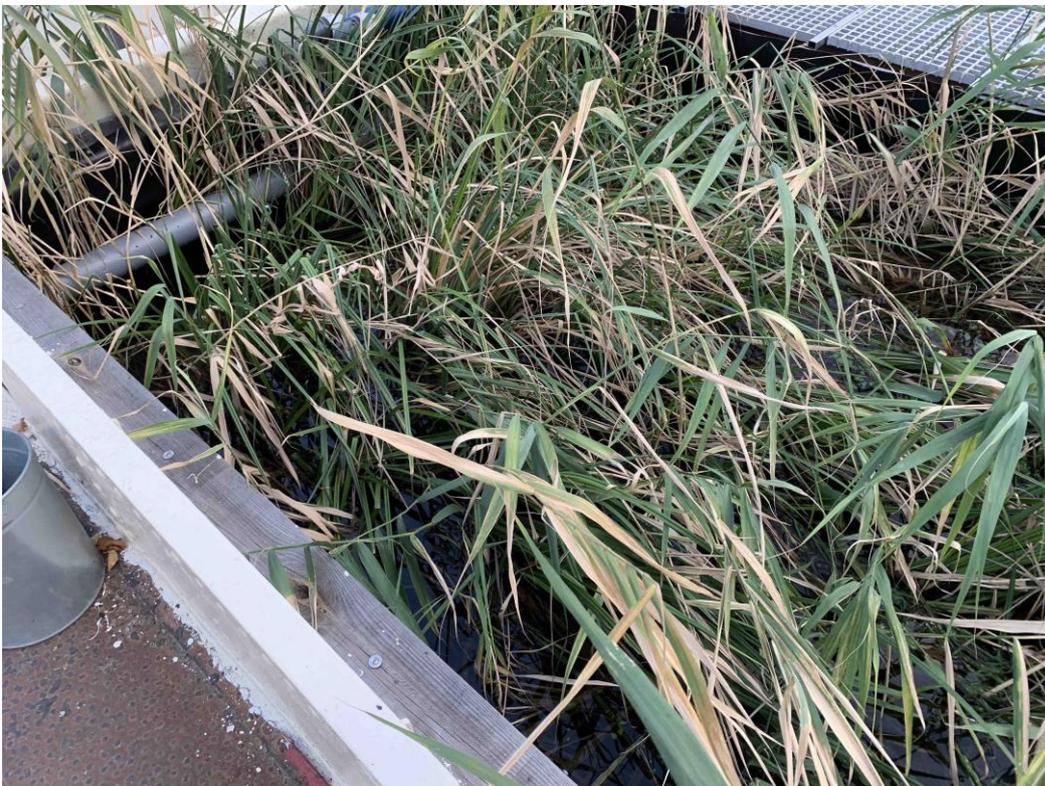
Die maximale Halmdichte wird normalerweise erst nach drei bis vier Jahren erwartet. Mehrfach wurde das Schilf mechanisch durch herabfallende Teile beim Sturm geschädigt und umgeknickt bzw. flach gelegt.

Abbildung 27: Dichter Schilfbewuchs auf Filter 3, Oktober 2018

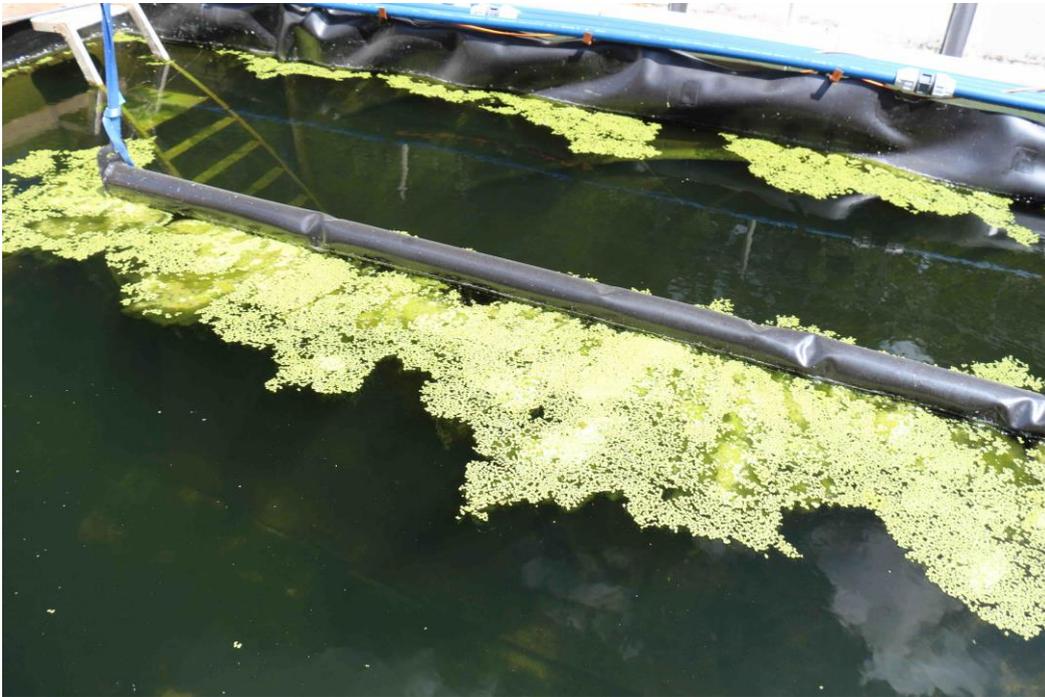
Abbildung 28: Fadenalgen- und Lemna sp.-Entwicklung auf dem Frischwasserbecken, langsames Zuwachsen von den Rändern, 16.07.2018

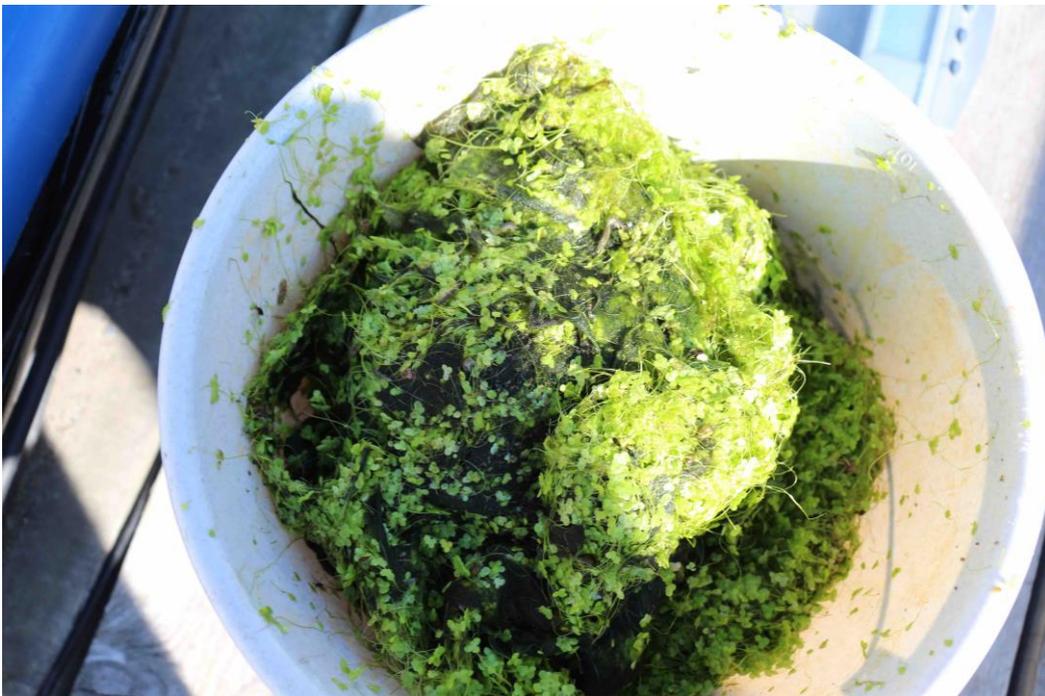
Abbildung 29: Fadenalgen- und Lemna sp.-Entwicklung auf dem Frischwasserbecken, Teil der entnommenen Biomasse, 16.07.2018

Die gebildete Biomasse musste mehrmals entfernt werden, um ein Zuwachsen der gesamten Oberfläche zu verhindern (siehe Abbildung 29) für die entfernte Biomasse. Ab

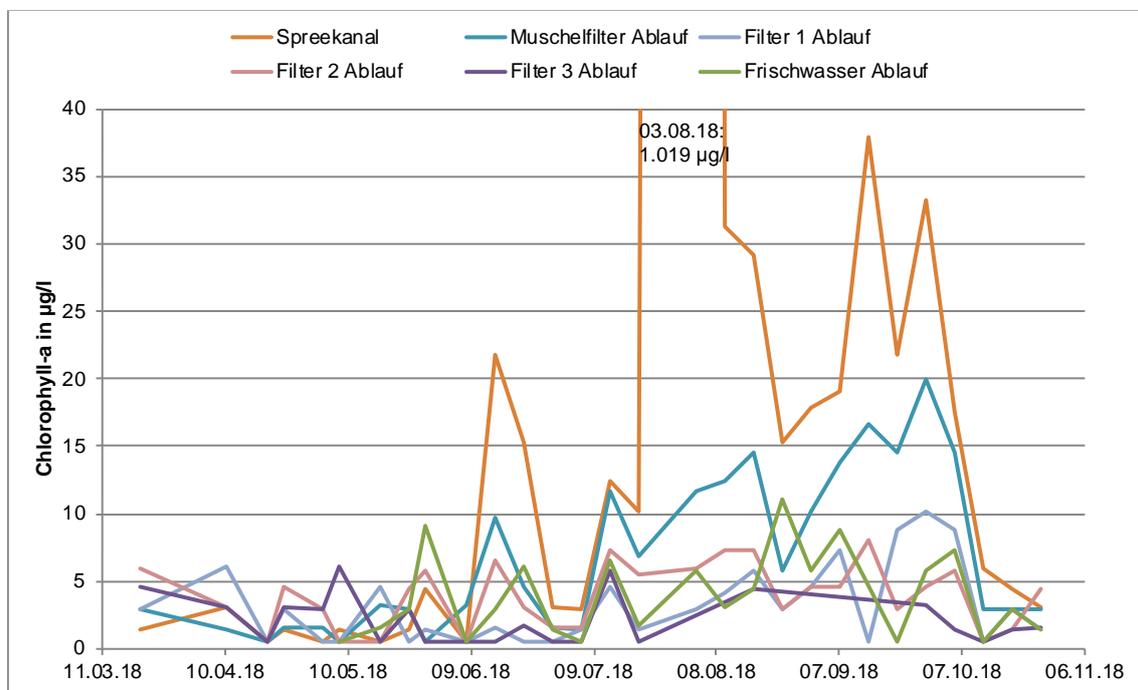
Ab August zeigten die Filter während der Algenblüte eine hohe Wirksamkeit hinsichtlich dieses Summenparameters. So lag das Niveau im Filterablauf in der Regel unter 5 µg/l bis max. 10 µg/l während die Zulaufkonzentration abgesehen von einer Extremsituation am 3.8.18 Peaks zwischen 25 µg/l und 35 µg/l erreichte.

Abbildung 30: Konzentration von Chlorophyll-a in µg/l; Zulauf – Spreekanal, Muschelfilter Ablauf, Ablauf Filter 1, Ablauf Filter 2, Ablauf Filter 3, Frischwasserbecken

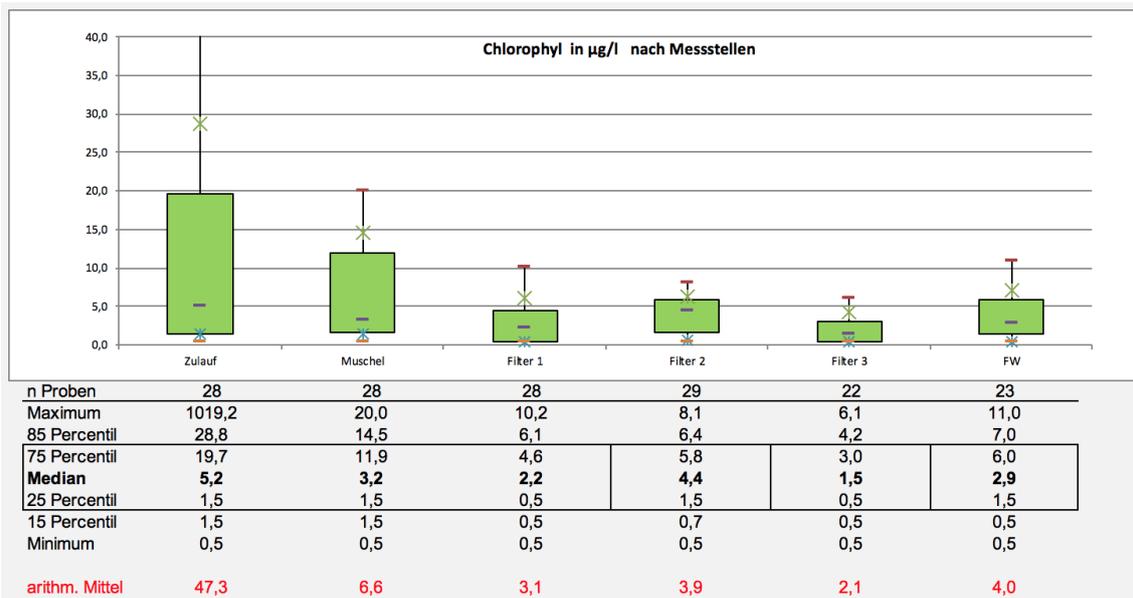
Abbildung 31: Konzentration von Chlorophyll-a in µg/l; box-whisker-Darstellung

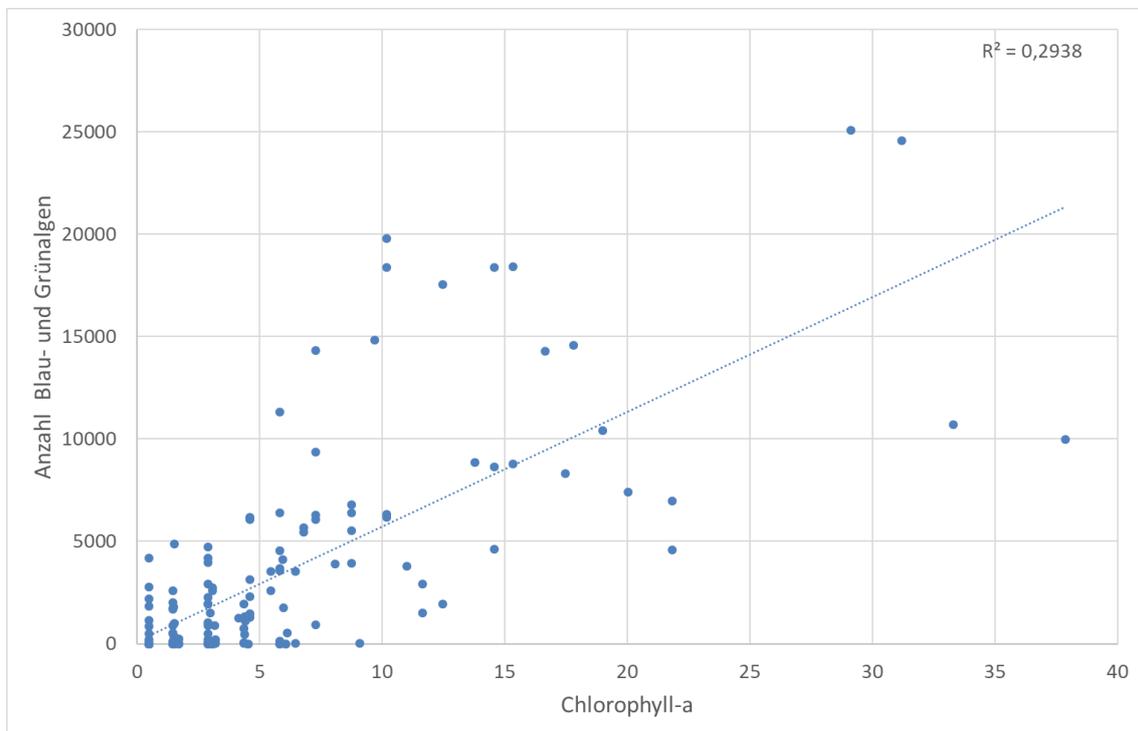
Tatsächlich sind diese Werte aber in ihrer Aussagekraft mit Vorsicht zu genießen. Selbst bei Entfernung des Ausreißers vom 3.8.2018 kann nur eine geringe Korrelation zwischen den ausgezählten Biovolumina dominierender Arten und den aus Parallelproben bestimmten Chlorophyll-a Werten festgestellt werden (vergl. Abbildung 32). Die Chlorophyll Reduzierung in den Filtern kann deshalb nur als Trend für die Algenentfernung bewertet werden.

Abbildung 32: Vergleich Summe Blau- und Grünalgen [Individuen/l] und Chlorophyll-a Gehalt [µg/l], n=163

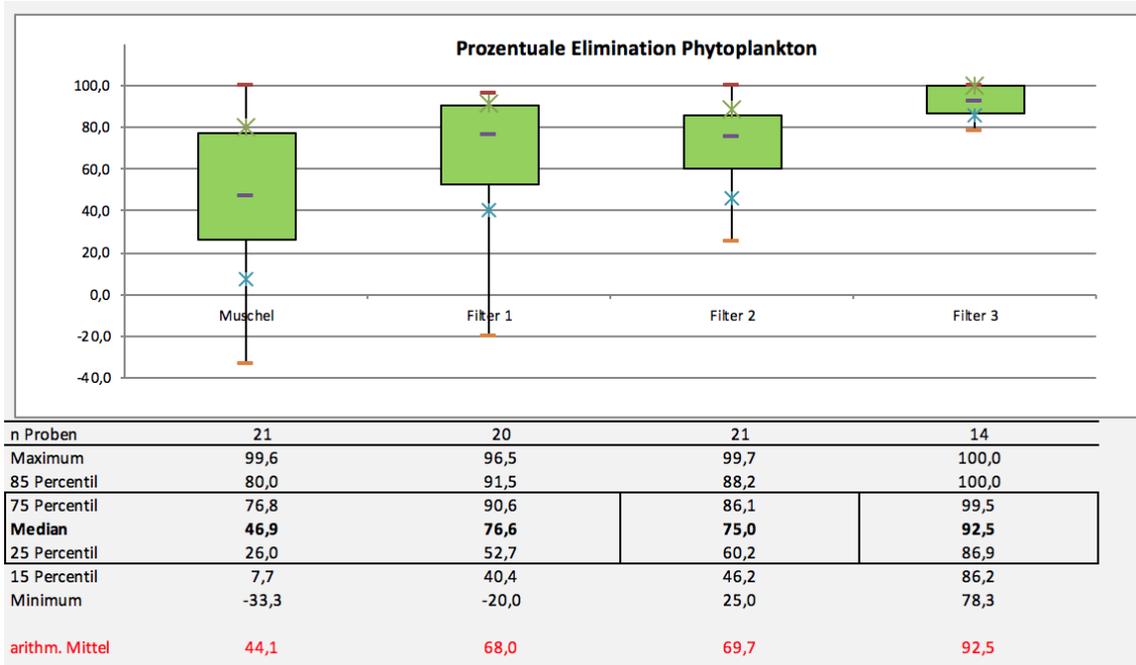
Abbildung 39: Prozentuale Elimination der dominierenden Phytoplanktonorganismen (Anzahl) je einzelne Stufe im Muschelfilter, Filter 1, Filter 2 und Filter 3

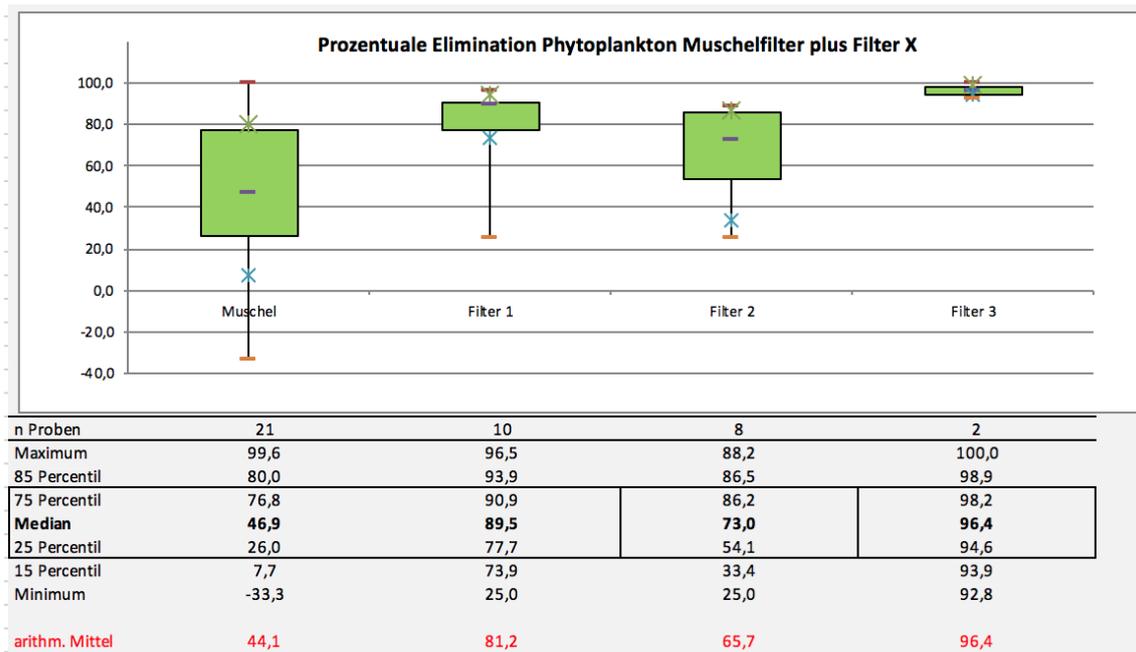
Abbildung 40: Prozentuale Elimination dominierender Phytoplanktonorganismen (Anzahl) im Muschelfilter in Kombination jeweils mit Filter 1, Filter 2 oder Filter 3
