Flussbad Berlin - Testfilter

Vorläufiger Endbericht Betriebszeitraum 2017 – 2018

AKUT Umweltschutz Ingenieure
Burkard und Partner
Wattstraße 10, 13355 Berlin

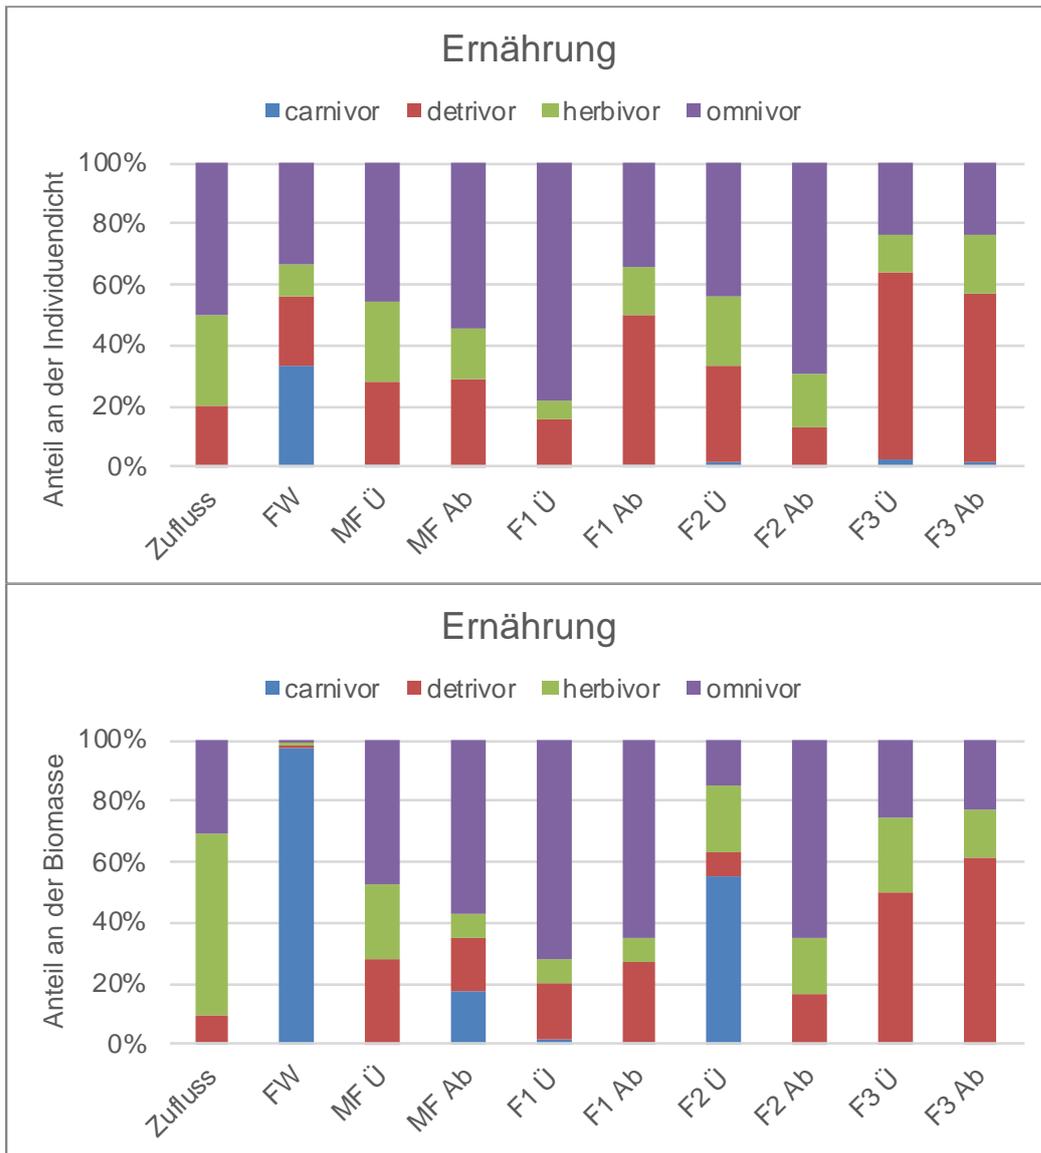
Abbildung 46: Ernährungstypen für das Zooplankton/ die Meiofauna in einzelnen Kompartimenten: Anteile an der Individuendichte (oben) und der Biomasse (unten)

Die Arten des Litorals sind im Vergleich zum Plankton über ein komplexeres Nahrungsgefüge miteinander verbunden, neben einer direkten Filtration von Algen und Detritus aus dem Freiwasser können Aufwuchsalgen und Biofilme von festen Oberflächen abgeweidet werden. Darüber hinaus gibt es sogenannte Substratfiltrierer, die Sedimente zunächst aufwirbeln und diese Bestandteile dann filtrieren. Zunehmende Anteile von Taxa mit detritivorer Ernährungsweise verdeutlichen diesen Aspektwechsel besonders im Filter 2 und 3 (Abbildung 46).

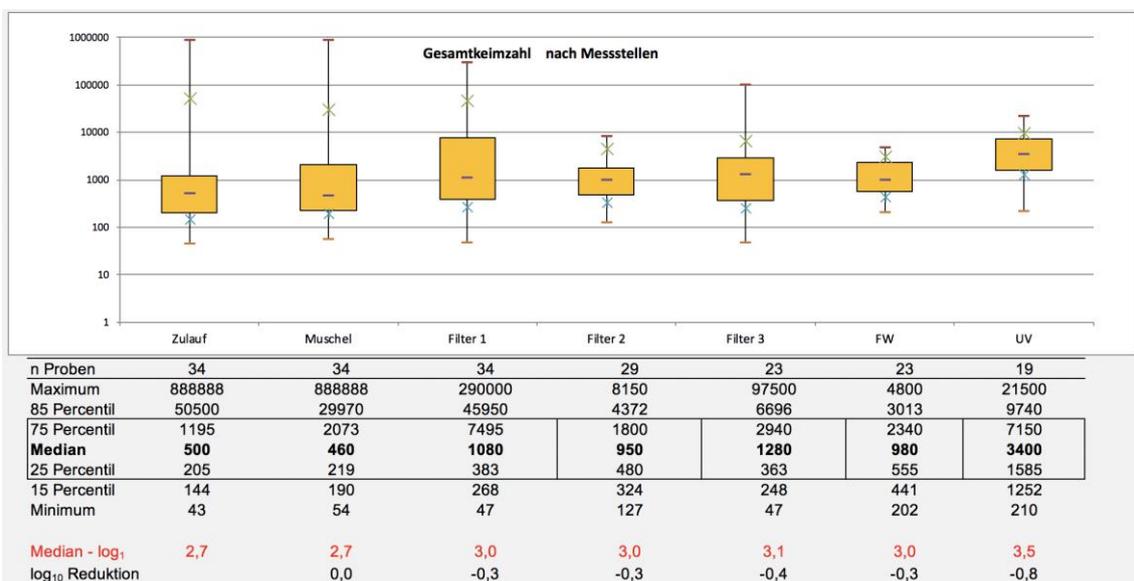
Abbildung 57: Ergebnisse Gesamtkeimzahl-Messungen in KBE/ml, Box-Whisker-Darstellung

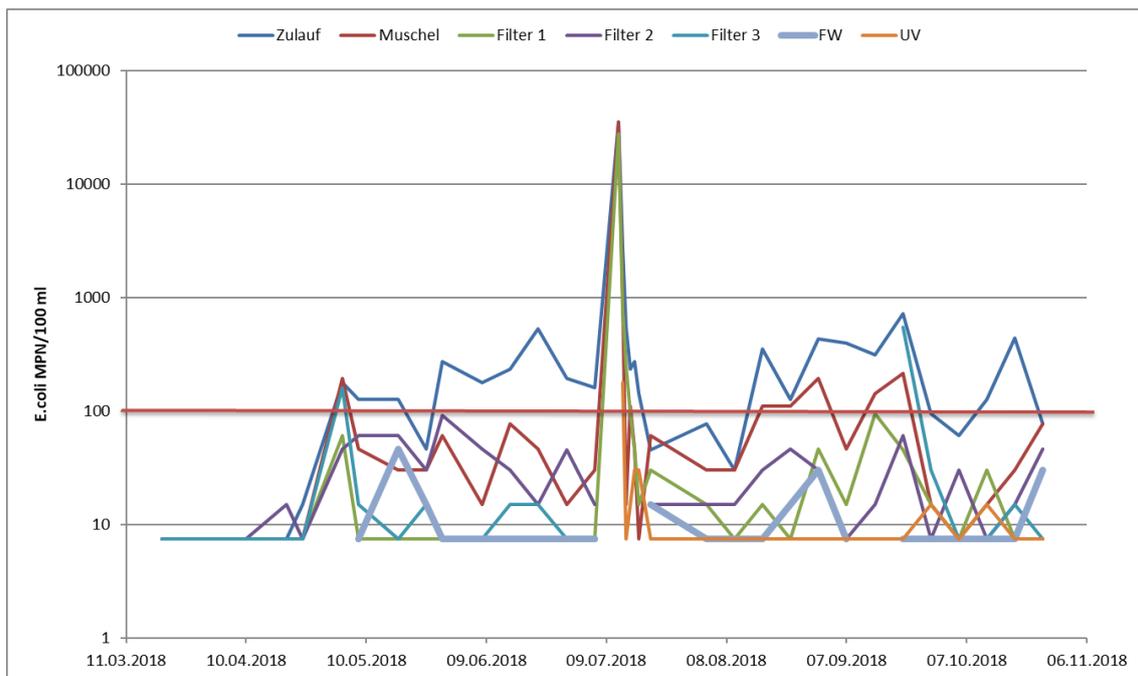
Abbildung 62: Ergebnisse E-Coli-Messungen in MPN/100 ml, (Bewertung nach Badegewässerverordnung und UBA Empfehlungen für Kleinbadeteiche soll < 100 MPN/100ml, Bestimmungsgrenze 15 MPN/100 ml)

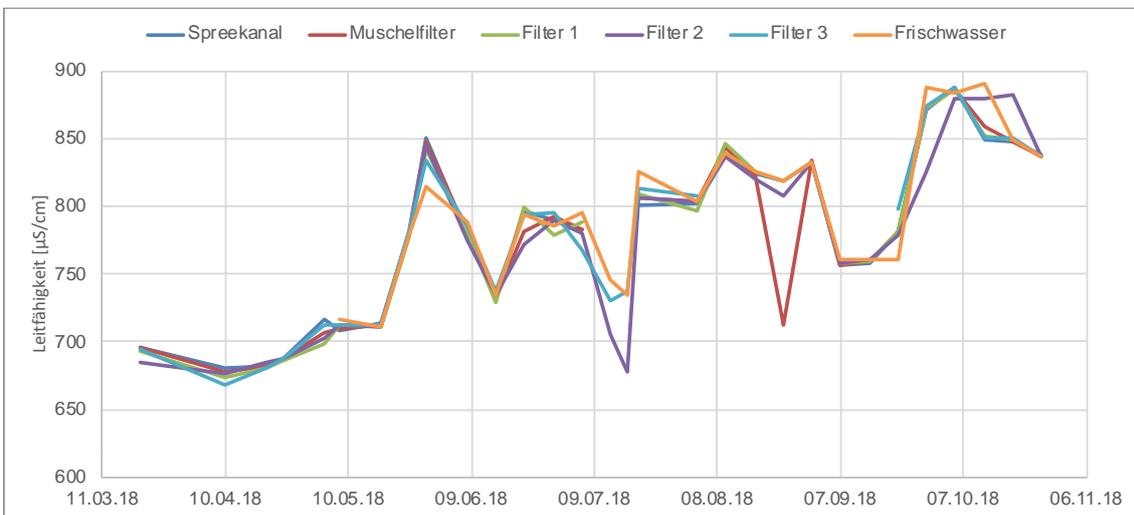
Abbildung 72: Ergebnisse der Leitfähigkeitsmessungen in µS/cm 2018

In den folgenden Abbildungen sind die Messwert-Jahresverläufe für 2018 für die direkt bei der Probenahme gemessenen Parameter pH (Abbildung 71), Leitfähigkeit (Abbildung 72), Temperatur (Abbildung 73) und Sauerstoff (Abbildung 74) dargestellt.

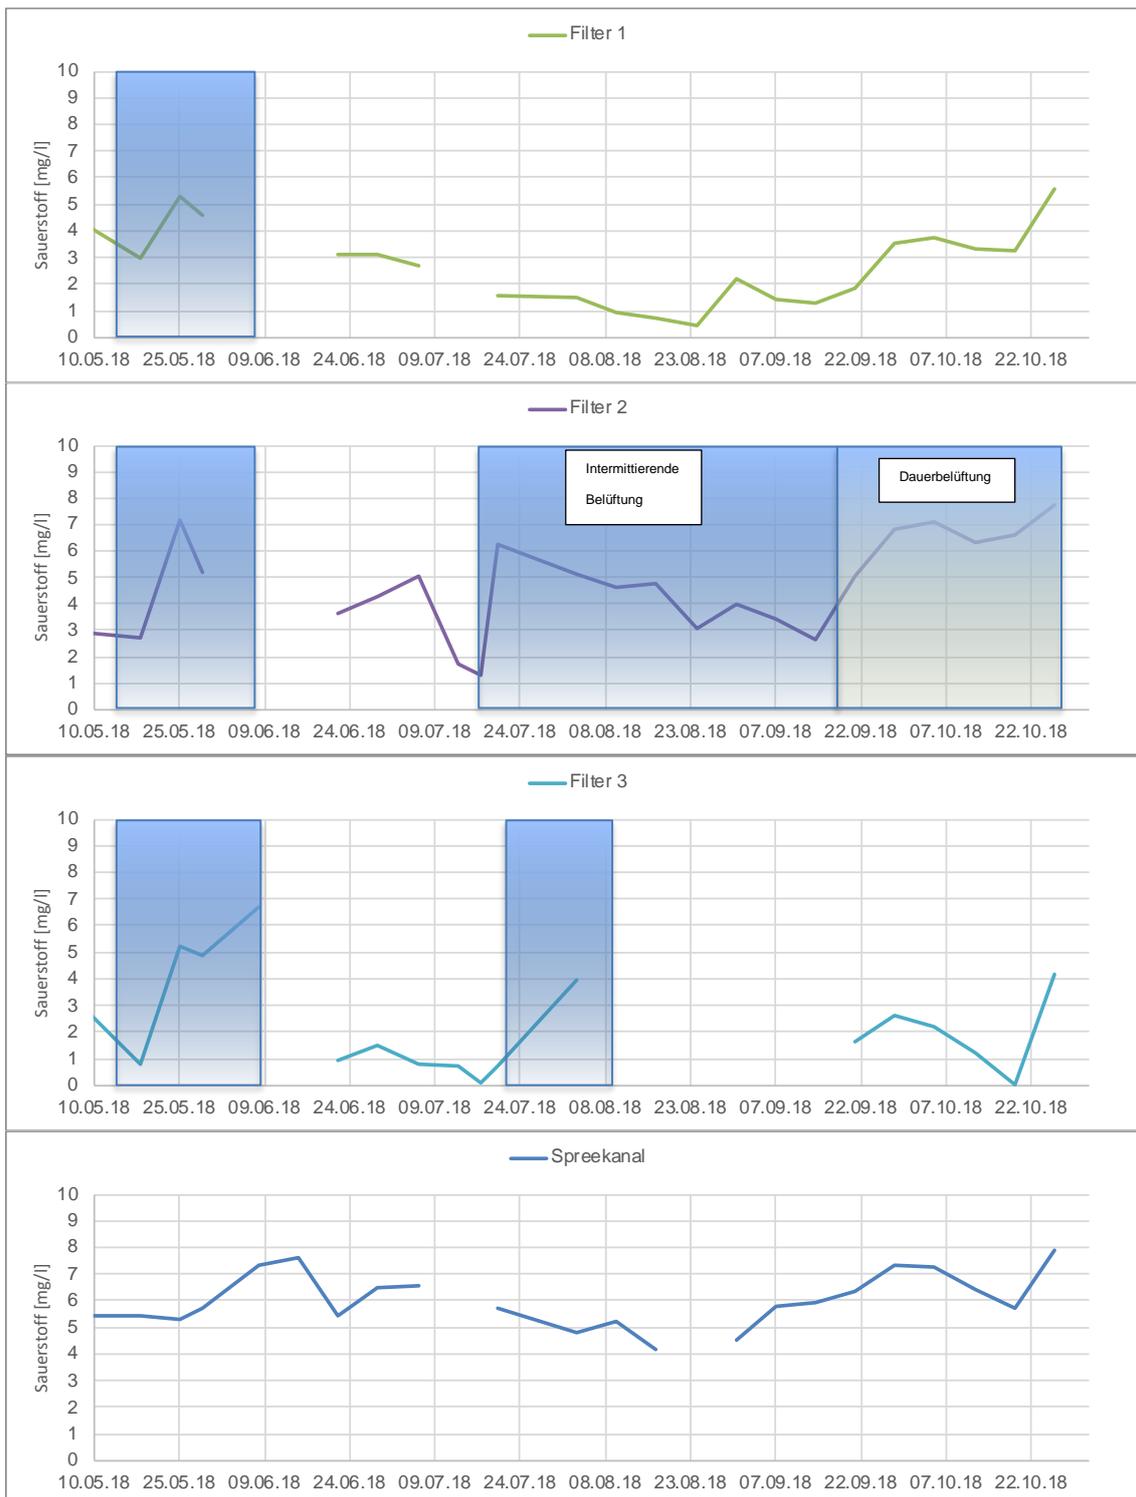
Abbildung 75: Ergebnisse der Sauerstoffmessungen in den Filter in mg O₂/l 2018, oben Filter 1, mitte Filter 2, unten Filter 3, ganz unten Spreekanal, Phasen mit Druckbelüftung sind markiert, unterschieden nach intermittierender Belüftung und Dauerbelüftung

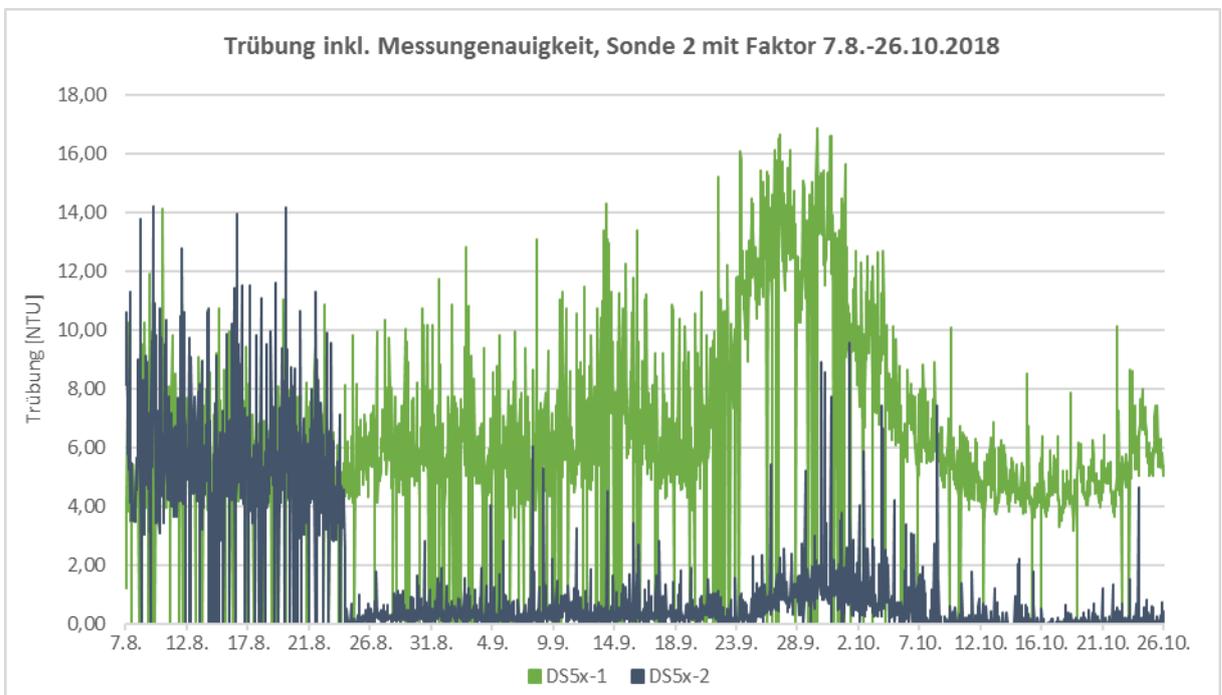
Abbildung 80: Vergleich der Trübungs Messwerte beider Sonden (Sonde 2 mit Faktor korrigiert, Ablauf Filter 2) im Zeitraum 07.08.-26.10.2018

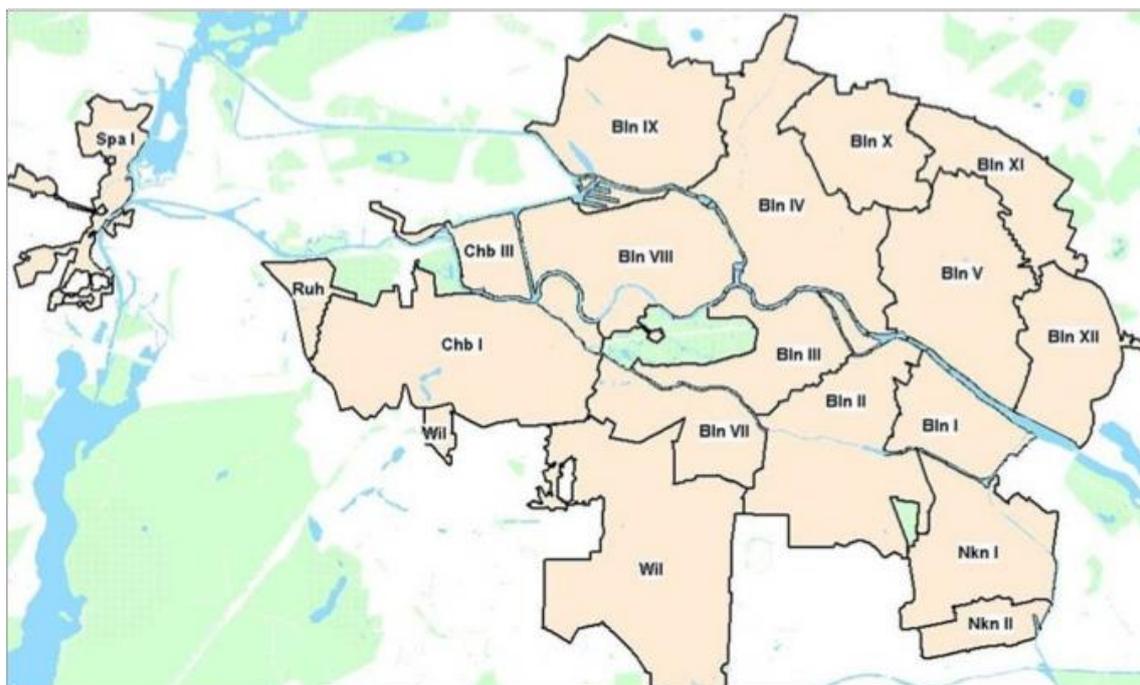
Abbildung 81: Mischwassereinzugsgebiete in Berlin (Quelle BWB)

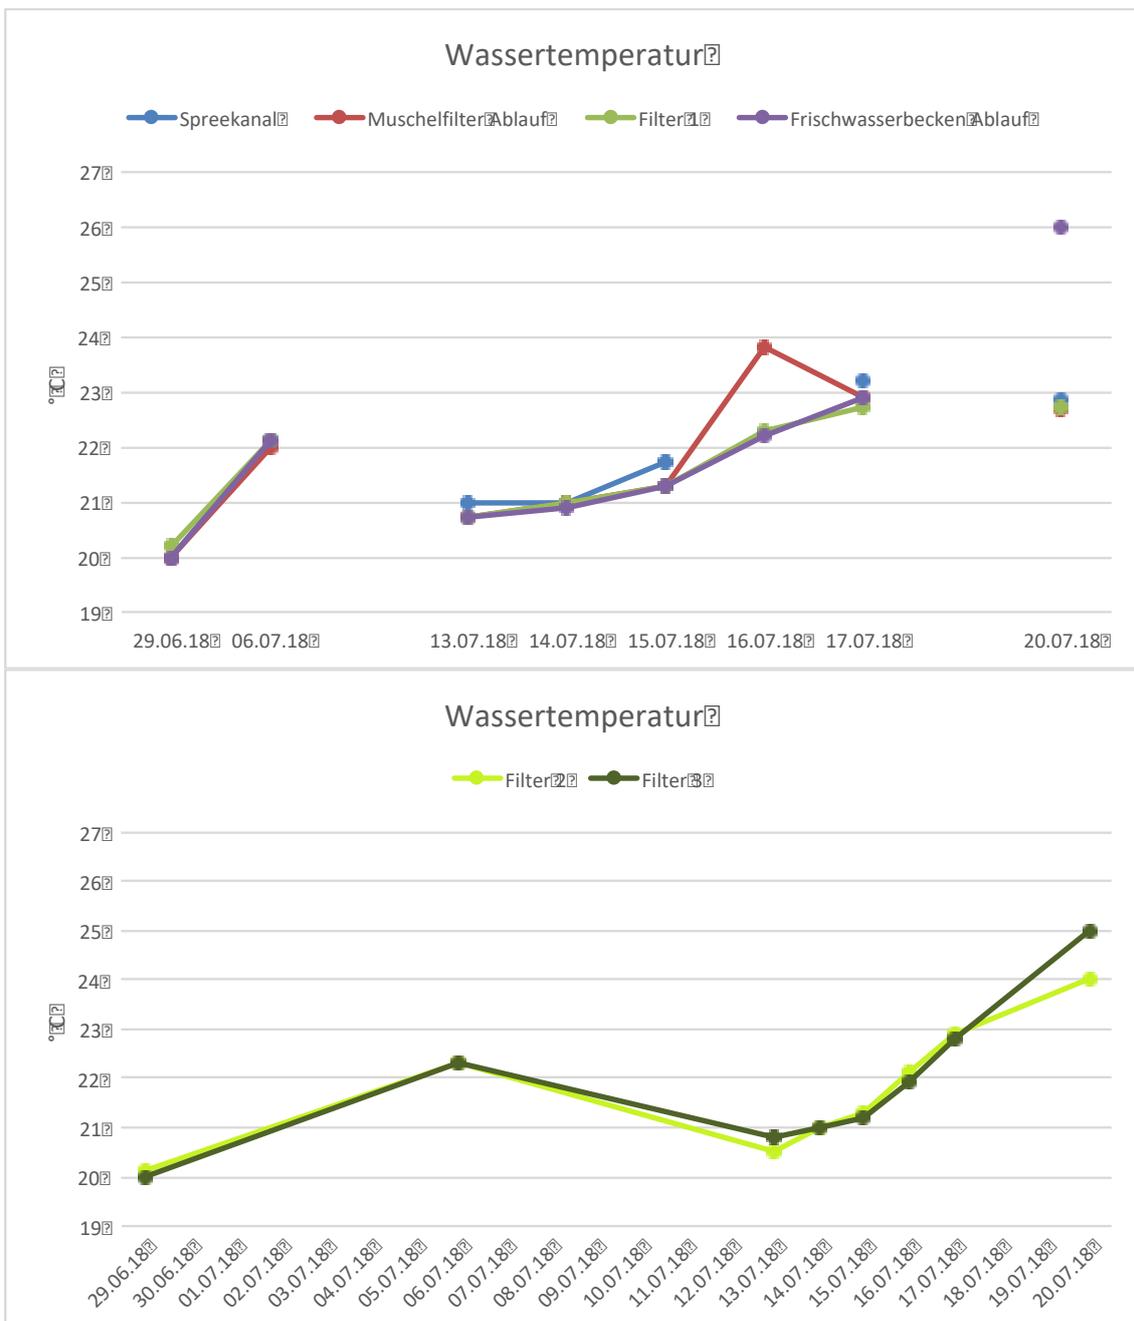
Abbildung 84: Wassertemperatur vor, während und nach dem Mischwasserabschlagsereignis in verschiedenen Messstellen

In Abbildung 84 bis Abbildung 87 sind die Ergebnisse der Messung der Basisparameter Temperatur, pH-Wert, Leitfähigkeit und Sauerstoffgehalt dargestellt. Gezeigt werden jeweils die Werte vor, während und nach dem Mischwasserabschlagsereignis.

Durch den Mischwasserabschlag nahmen die Temperatur, der pH-Wert, der Sauerstoffgehalt und die Leitfähigkeit im Spreekanal ab, am deutlichsten die Leitfähigkeit. Nach dem Ereignis stiegen die Parameter alle wieder an.

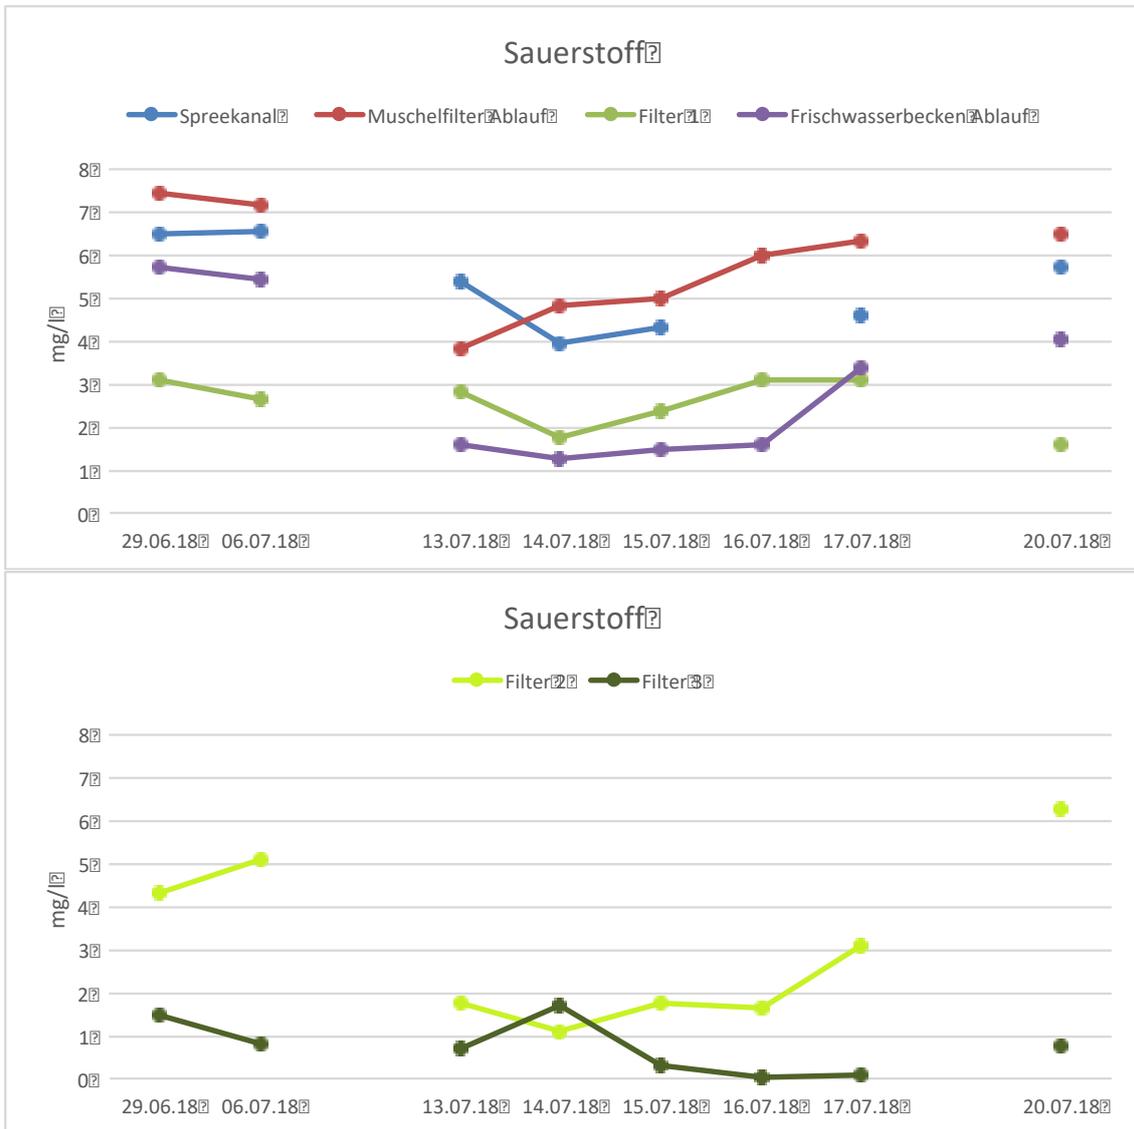
Abbildung 87: Sauerstoffgehalt vor, während und nach dem Mischwasserabschlagsereignis in verschiedenen Messstellen
